Área Evaluación de Impacto Ambiental
División Evaluación de Impacto Ambiental y Licencias Ambientales

Ref: Intendencia de Maldonado – Obras en faja de defensa de costas, Maldonado.

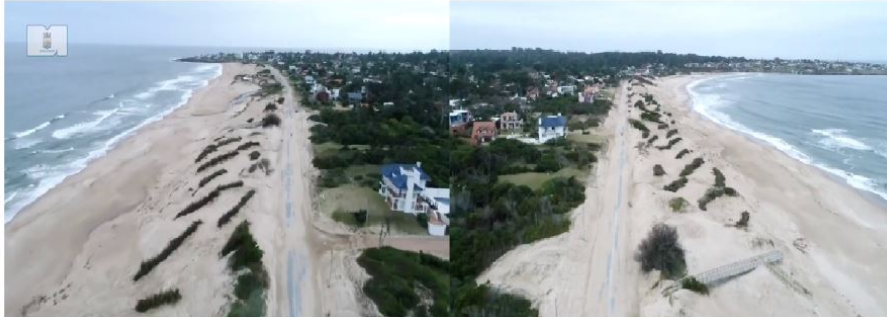
2 – Construcción de cercas captoras – se instalaron cercas captoras en una superficie de unos 130 m de largo, utilizando restos de poda, localizadas en las laderas de barlovento del sistema dunar, en algunos casos sobrepasando la berma, cuya orientación longitudinal es hacia el suroeste.

En la siguiente imagen, tomada del informe del DGCM, se aprecia la distribución y orientación de las cercas.

Figura 5. Capturas de pantalla de video institucional de Intendencia de Maldonado. Izquierda: vista hacia el W. Derecha: vista hacia el E

En este caso es posible que las cercas sean efectivas en su función por esa forma de solape que tiene la distribución y la replicación en paralelo. Sin embargo, la solución más efectiva es colocar las cercas en función de la componente más relevante de la erosión eólica, que es la predominancia del sector sur, además al pie de las dunas existentes y por detrás de la arena que debió haber sido colocada en la superficie de playa activa.

Construcción de cercas captoras - Establecer una línea continua o semi continua con solapes, de cercas captoras de arena paralela a línea de costa al pie de duna primaria, una longitud adecuada puede estimarse en unos mil metros en cada arco de playa en un período de máximo de 30 días.
